WCSE2018_18

CORROSÃO NAS HASTES DE ESTAIS DE ESTRUTURAS METÁLICAS ESTAIDAS DE LINHAS DE TRANSMISSÃO DA CHESF

Bartolomeu Neves Cordeiro, Maria Manoela Correia de Andrade Dantas Teixeira,
Ezequiel Garcez Amorim
Eletrobras Chesf

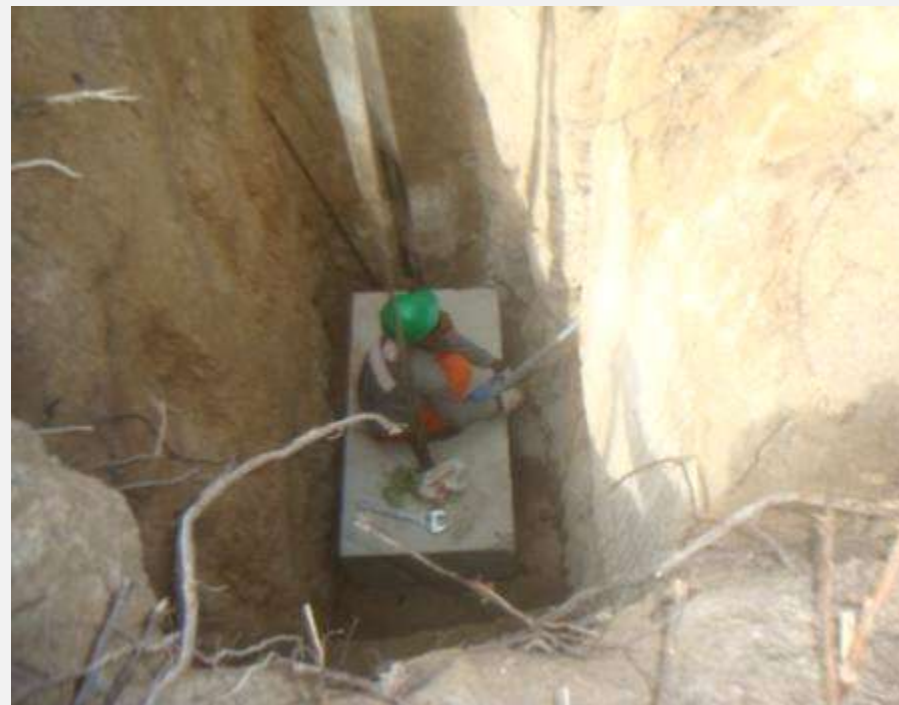
Blocos de concreto pré-moldados

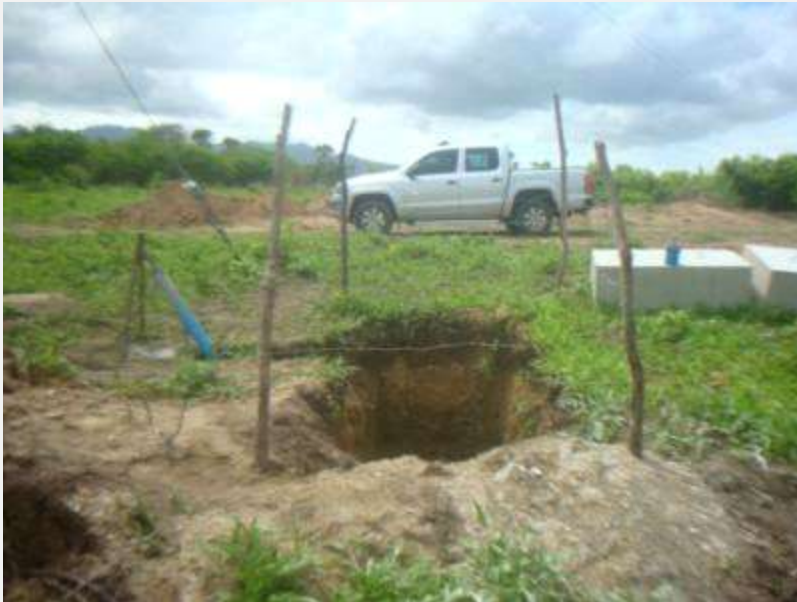
Aplicação da haste com espaçadores e tubos

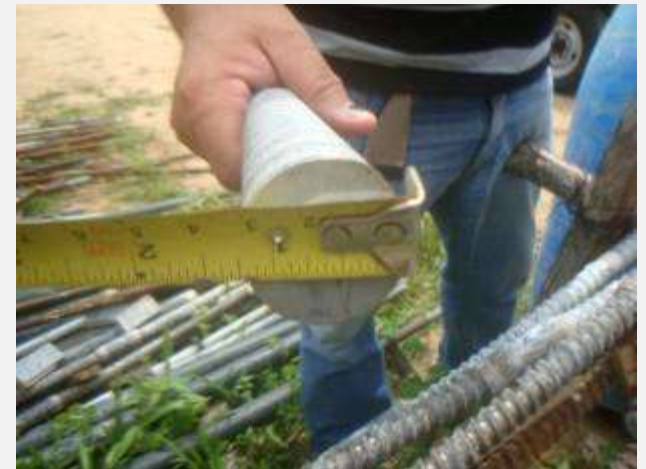
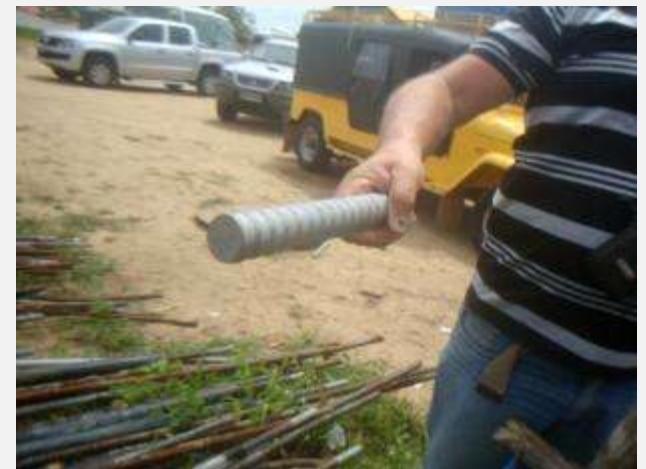
Cava Isolada

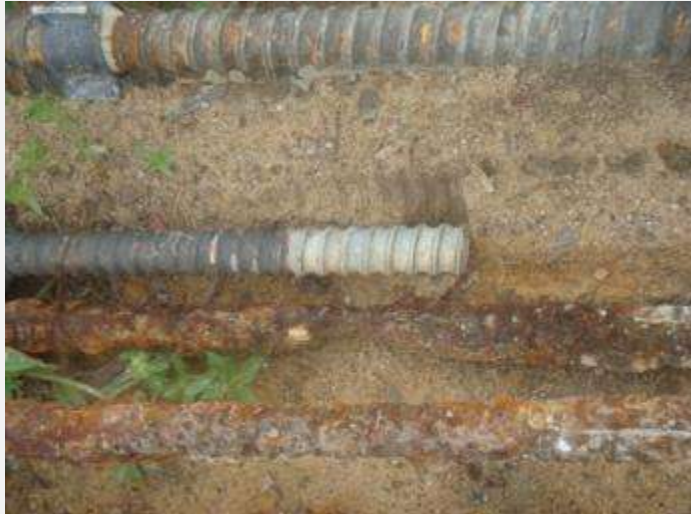
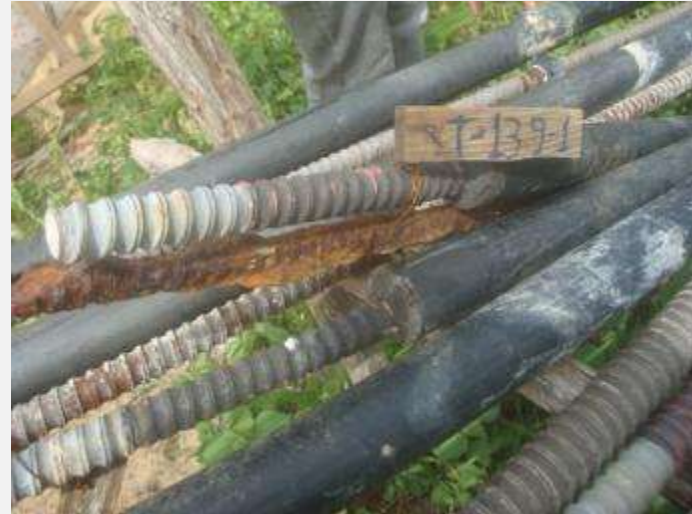
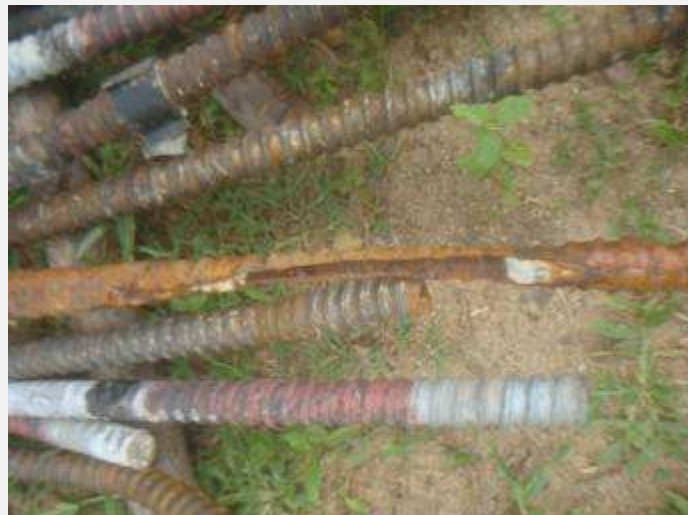
Haste maciça aplicada ϕ 1 1/4"

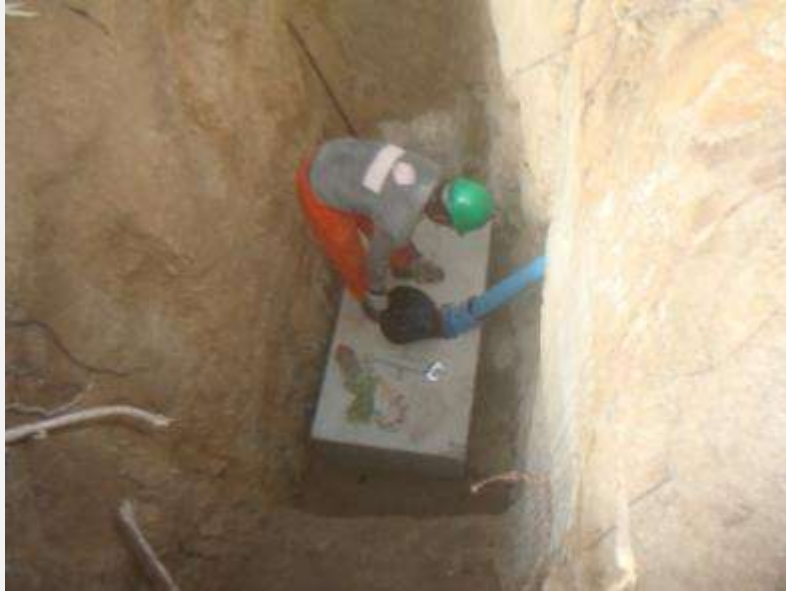
Aplicação de Emulsão Asfáltica entre o bloco de concreto e o tirante

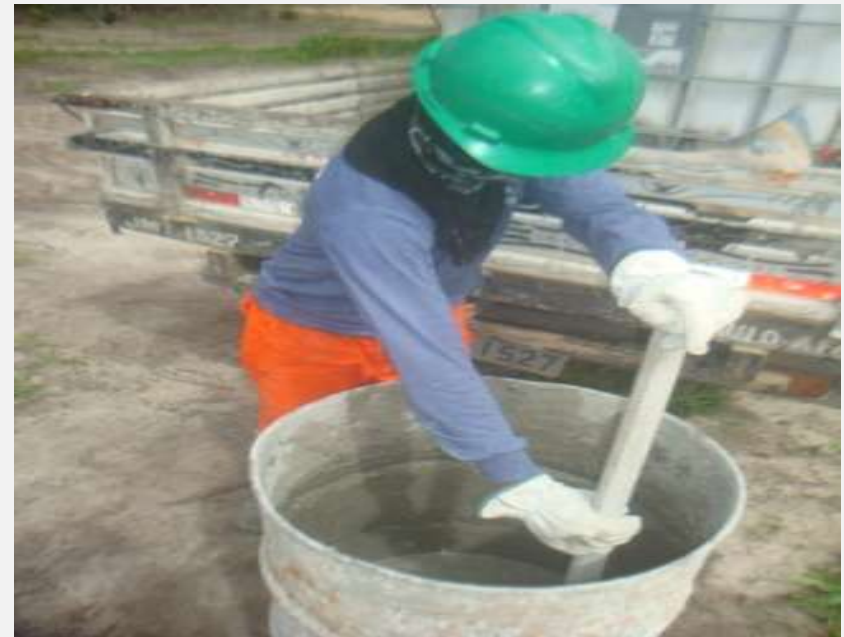
Aplicação da Pasta de Cimento

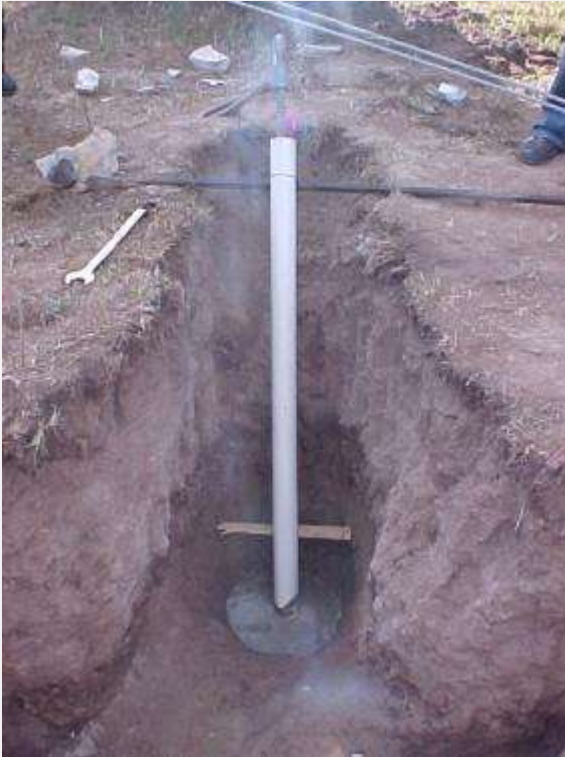
Aspecto final da haste fixada
antes do aterramento

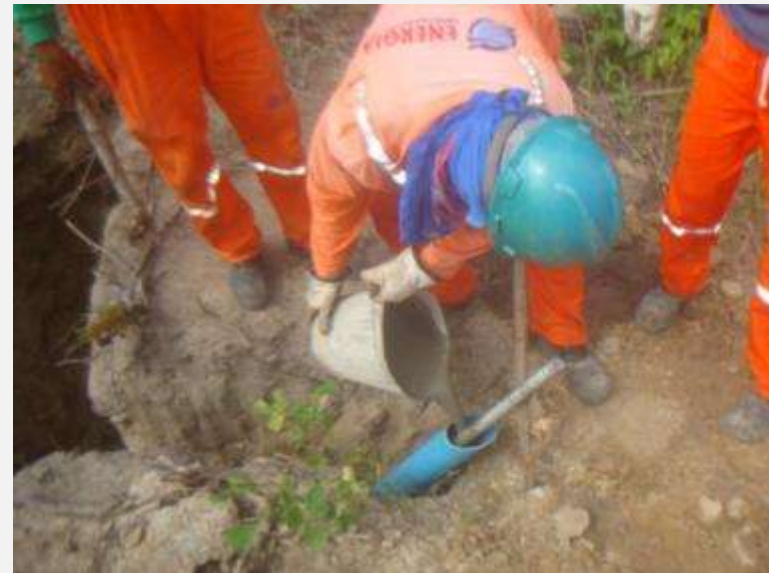
Reaterramento da cava após a
instalação do tirante
